RAPPORT D'ENQUÊTE MARITIME
M00M0083

DESCENTE INCONTRÔLÉE D'UN MONTE-CHARGE

CHALUTIER-CONGÉLATEUR *MERSEY VENTURE*

**QUAI DE LA MERSEY SEAFOOD
STORMONT (NOUVELLE-ÉCOSSE)
14 AOÛT 2000**

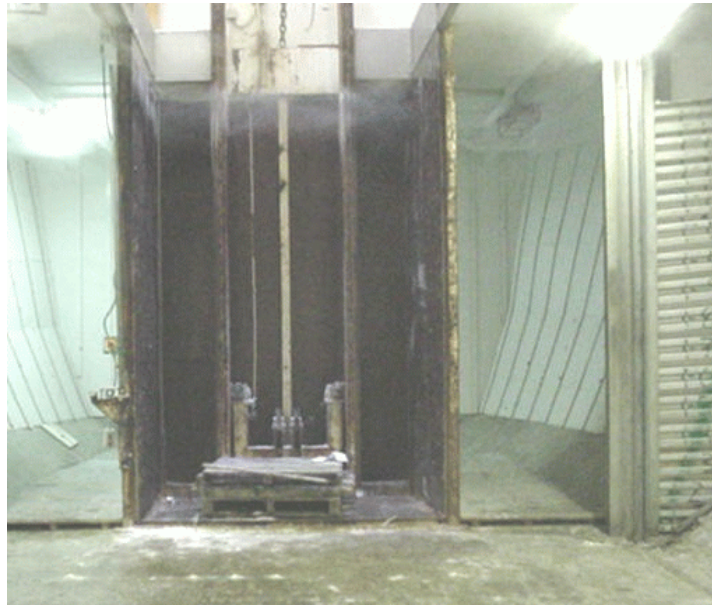
Photo 2. Le monte-charge.

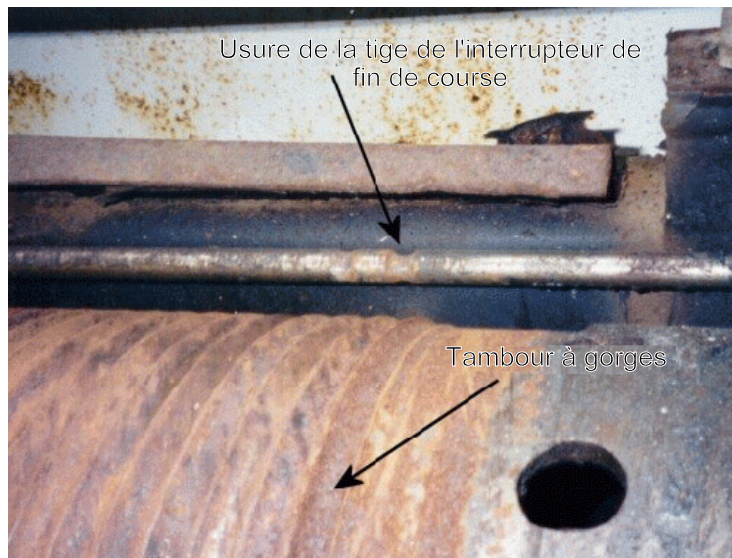
Photo 3. Tige de l'interrupteur de fin de course.

De plus, le guide-câble actionne les interrupteurs de fin de course primaires lorsque le monte-charge arrive en fin de course, en haut ou en bas. Au moment de l'installation du palan, on a fixé les anneaux de calage à la bonne position sur la tige de l'interrupteur de fin de course. Ainsi, en arrivant au point de course maximal préétabli en se déplaçant parallèlement au tambour, le guide-câble heurterait un anneau de calage, déplaçant la tige de l'interrupteur de fin de course dans la même position et déclenchant l'interrupteur.

En second lieu, les interrupteurs de fin de course primaires sont devenus inopérants.

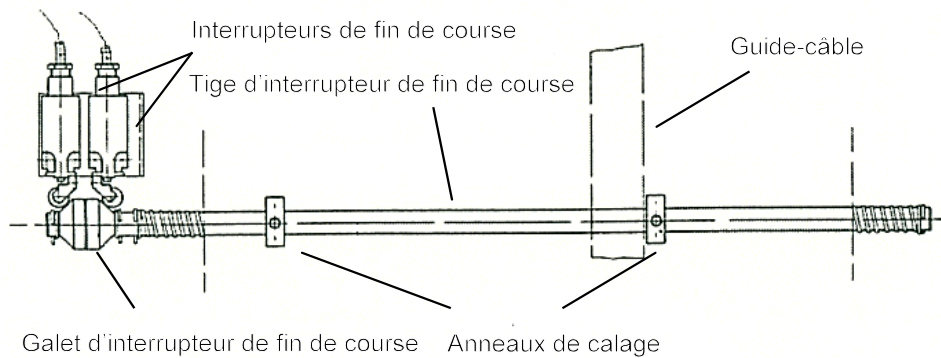
Figure 1. Dispositifs d'interruption de fin de course.

À cause de la dépose du guide-câble, le dispositif limiteur de course primaire, principal moyen de stopper le monte-charge en fin de course en haut et en bas, était absent.

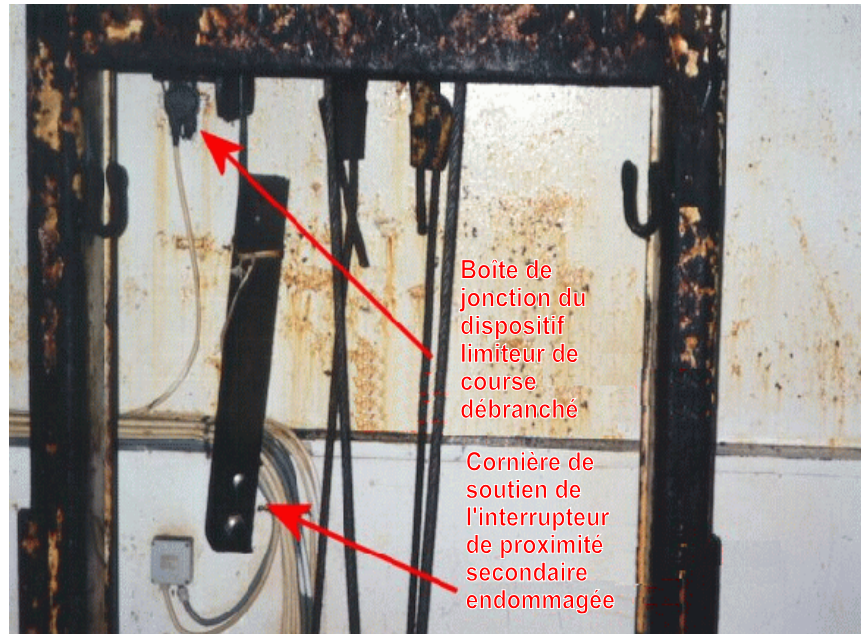
Au moment de l'accident, les interrupteurs de proximité avaient été débranchés et la cornière était suspendue à un bout de ficelle de nylon, de sorte que lorsque la plate-forme se trouvait tout en haut au niveau du pont-usine, elle touchait le dessus de la traverse adjacente au réa de bâbord sur la plate-forme. De cette façon, la cornière servait de repère visuel pour indiquer à l'opérateur qu'il était temps de stopper la plate-forme en relâchant l'interrupteur à bouton-poussoir « up » (montée).

Photo 4. Système limiteur de course secondaire.

Si les interrupteurs de fin de course secondaires font défaut alors que l'opérateur compte sur eux pour mettre le palan hors tension, la plate-forme du monte-charge continue de s'élever jusqu'à ce qu'elle entre en contact avec le bas de la cornière qui supporte les interrupteurs de proximité. Ce contact aura très probablement pour effet de repousser la cornière et d'en provoquer la rupture au point de jonction avec le châssis du monte-charge. Peu après une inspection de la SMTC en 1996 et avant l'accident, une suite d'événements analogue est très probablement survenue puisque la cornière s'est détachée à sa base du châssis du monte-charge.

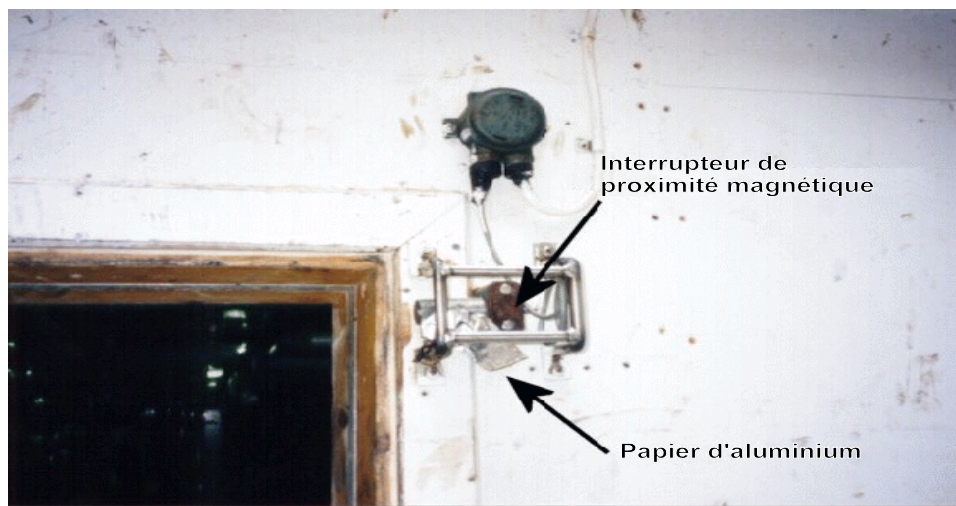
Le puits du monte-charge est fermé sur les quatre côtés au niveau du pont-usine. La cloison arrière du monte-charge comporte une porte y donnant accès. Un interrupteur de proximité empêche le fonctionnement du monte-charge lorsque la porte est ouverte. Même s'il ne s'agit pas d'une cause de l'accident, les représentants de la NSDL-OSH ont découvert dès les premiers stades de l'enquête que le capteur avait été enveloppé d'un morceau de papier d'aluminium, rendant l'interrupteur de proximité inopérant, ce qui permettait au monte-charge de fonctionner dans des conditions dangereuses. Cette façon de faire était devenue pratique courante bien acceptée parce qu'elle permettait d'avoir plus facilement accès au puits du monte-charge.

Photo 5. Interrupteur de proximité magnétique hors service.

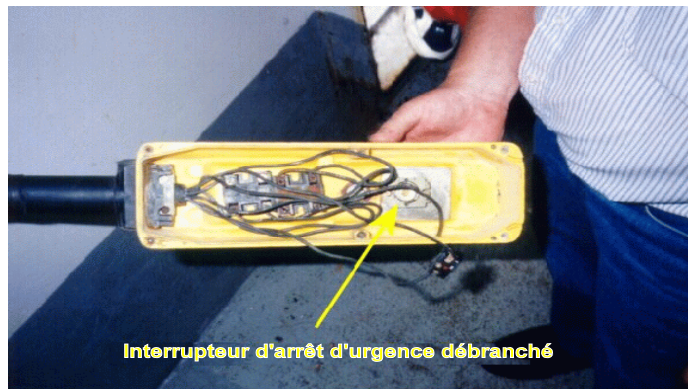
Le fonctionnement du monte-charge est commandé depuis le pont-usine au moyen d'un fil de commande à distance comportant trois boutons-poussoirs à rappel automatique correspondant à trois positions : montée, descente et arrêt d'urgence. Pour faire monter et descendre la plate-forme du monte-charge, l'opérateur doit appuyer sur les boutons-poussoirs et les maintenir en position enfoncée. La plate-forme du monte-charge se déplace alors dans la direction désirée pour s'arrêter dès que le bouton-poussoir est relâché. Le monte-charge peut être stoppé à n'importe quel point de sa course. Appuyer sur le bouton d'arrêt d'urgence du fil de commande de distance a le même effet qu'ouvrir un des interrupteurs de fin de course; ce bouton est destiné à corriger la défaillance du bouton « montée » ou du bouton « descente ».

Photo 6. Interrupteur d'arrêt d'urgence débranché.

Plus tôt au cours de l'année, les débardeurs avaient eu certains problèmes avec le fil de commande à distance et ils avaient procédé à des réparations de fortune. Les inspecteurs de la NSDL-PSD ont découvert que le bouton d'arrêt d'urgence du fil de commande à distance n'était pas branché. Cela n'a cependant rien eu à voir dans l'accident.
